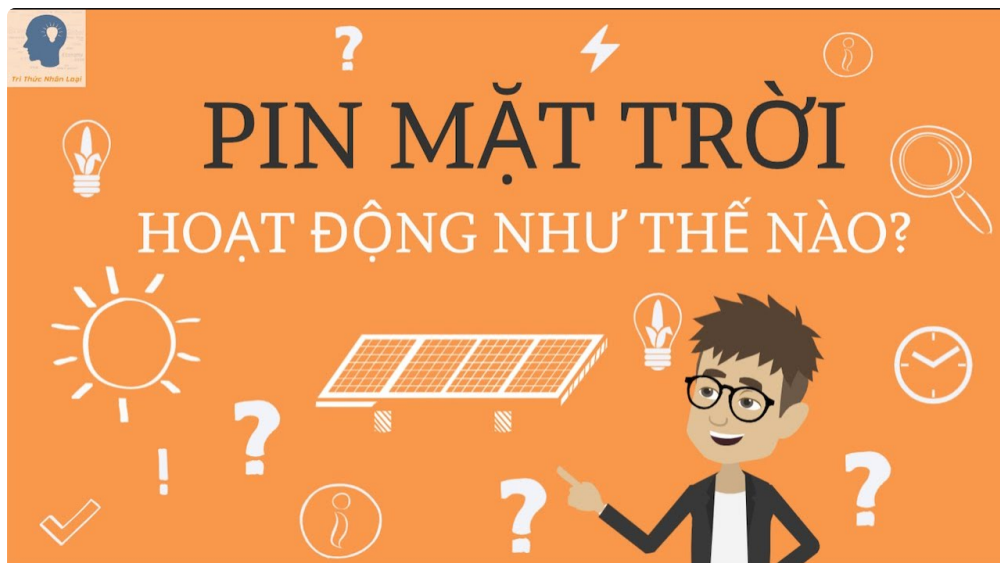
Khi lên mái, tôi nhìn thấy đúng một module có dải nhựa quanh mép frame ố vàng nhẹ. Không cháy thành mảng lớn, nhưng nó đủ để biết nhiệt đã lên cao hơn mức bình thường. Camera nhiệt cho thấy vùng nóng tập trung sát mép nơi connector nối vào dây string.

Lúc kiểm tra connector, tôi thấy một dấu hiệu quen thuộc: đầu cắm không ngậm đều, và khi tách ra có vết sạm trên bề mặt lõi đồng bên trong. Tệ hơn, cáp bị kéo hơi căng, đặt vào tình trạng chịu lực lặp khi gió giật. Kết luận không cần kéo dài: điện trở tiếp xúc tăng, nhiệt sinh tại connector, và do cáp chịu lực mà lỗi lặp lại theo thời tiết.

Xử lý xong, thay connector, bố trí lại đường cáp có chùng hợp lý và cố định chống rung, đồng thời vệ sinh khu vực lắp để tránh bụi ẩm. Hai tuần sau, nhiệt trở lại bình thường và sản lượng không còn tụt ở khung giờ cao điểm.
