Lần đầu gặp một dàn pin mặt trời nóng "lệch tông", tôi cứ tưởng đó là chuyện bình thường của mùa nắng. Nhưng rồi tiếng quạt inverter không nghe, mùi nhựa cháy lại đến, và nhiệt độ bề mặt trên một vài module cứ tăng đều như có ai cầm bếp áp sát.

Bài viết này là câu chuyện thực địa về cách nhận diện, đo đạc, khoanh vùng và xử lý hiện tượng tấm pin nóng lên bất thường, theo kiểu làm nghề ngoài nắng, không phải theo sách vở.

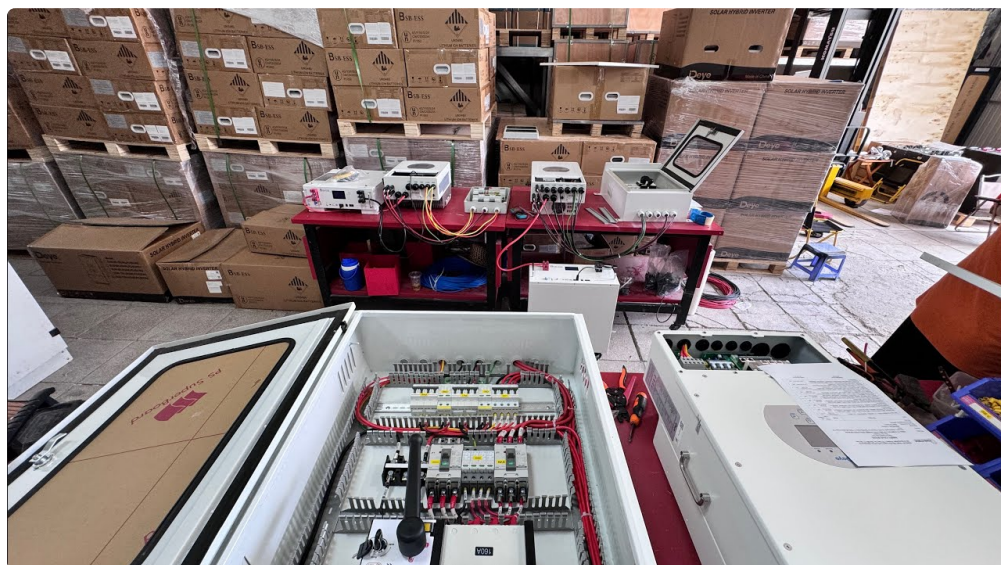
Điểm quan trọng là kiểm tra theo thứ tự: an toàn trước, sau đó xác định nguồn nhiệt, tiếp theo mới truy tìm nguyên nhân.

Trước tiên, luôn cắt DC tại combiner hoặc DC isolator (tùy cấu hình), đảm bảo inverter ở trạng thái an toàn và chờ xả điện. Nếu hệ có AFCI, lỗi có thể chưa hiển thị ở inverter ngay. Cứ coi an toàn là điều kiện tiên quyết.
